บทที่ 1

ดำเนินการฝึกสหกิจศึกษาตำแหน่ง ผู้ช่วยเจ้าหน้าที่ความปลอดภัยในการทำงาน ระดับวิชาชีพ ลักษณะงานที่ได้รับมอบหมายมีดังนี้

โครงการพัฒนาและปรับปรุงท่อเป่าลมระบบอากาศอัด

เพื่อกำจัดความเสี่ยงการทำงานบนที่สูงของพนักงานทำความสะอาดกระท่อมลำเลียงข้าว

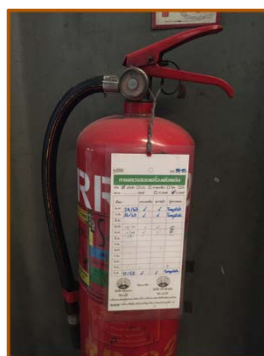
1.4.1.1 ตรวจสอบถึงดับเพลิงในวันที่ 10,12 ธันวาคม 2562 ได้ผลตรวจพบว่าการตรวจประจำเดือนธันวาคม ตรวจสอบทั้งหมด 89 ถึง พบปกติ 87 ถึง ผิดปกติ 2 ถึง โดยเกจวัดชำรุดจำนวน 1 ถึง และแรงดันต่ำกว่ามาตรฐาน 1 ถึง ตรวจสอบถึงดับเพลิงในวันที่ 24,27 มกราคม 2563 ตรวจสอบทั้งหมด 89 ถึง พบปกติ 86 ถึง ผิดปกติ 3 ถึง โดยเกจชำรุด 1 ถึง และแรงดันต่ำกว่ามาตรฐาน 2 ถึง (ได้รับการแก้ไขเติมสารดับเพลิงแล้ว 1 ถึง) ตรวจสอบถึงดับเพลิงในวันที่ 26 กุมภาพันธ์ 2563 ตรวจสอบทั้งหมด 89 ถึง พบปกติ 86 ถึง ผิดปกติ 3 ถึง โดยเกจชำรุด 1 ถึง และแรงดันต่ำกว่ามาตรฐาน 2 ถึง

ภาพ 1-8 การตรวจสอบถังดับเพลิงประจำเดือน

ภาพการตรวจถังดับเพลิง ประจำเดือน ธันวาคม 2562 - กุมภาพันธ์ 2563

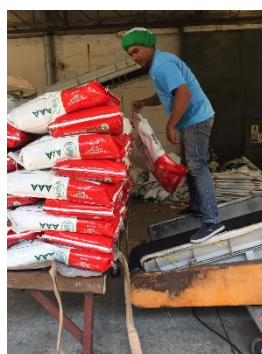
1.4.2.1 วิเคราะห์งาน และประเมินจุดเสี่ยง การทำงานโหลดสินค้าส่งออกบนสายพานลำเลียง พบอันตรายจากการที่ผู้รับเหมายึนบนขอบสายพานที่มีความแคบ และมีความสูงจากพื้น ซึ่งอาจส่งผลให้เกิดอุบัติเหตุจากการทำงานได้ จึงปรับปรุงสถานีนงาน โดยใช้แท่นยืนที่มีความกว้าง แข็งแรงมั่นคง ตั้งคร่อมระหว่างสายพานให้ผู้รับเหมายึนปฏิบัติงานแทนการยึนบนขอบสายพาน

ภาพ 1-9 ภาพการปฏิบัติงานผู้รับเหมาในการลำเลียงสินค้าส่งออก

วิเคราะห์ความเสี่ยงจากงานโหลดสินค้าส่งออก พบความเสี่ยงพนักงานยืนบนสายพานลำเลียง

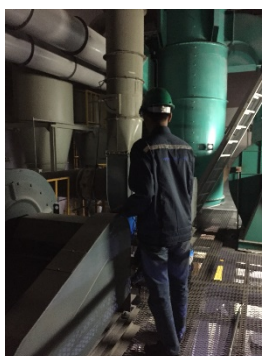
1.4.8.1 ตรวจวัดคุณภาพสิ่งแวดล้อม ปริมาณสารเจือปนในอากาศ ที่ระบายออกจากปล่อง วันที่ 11 ธันวาคม 2562 ผลการตรวจ ผ่านเกณฑ์มาตรฐาน

ภาพ 1-14 ตรวจวัดปริมาณฝุ่นจากปล่อง

ตรวจสอบภาพแวดล้อมการทำงานด้าน มลพิษทางอากาศฝุ่นจากปล่อง

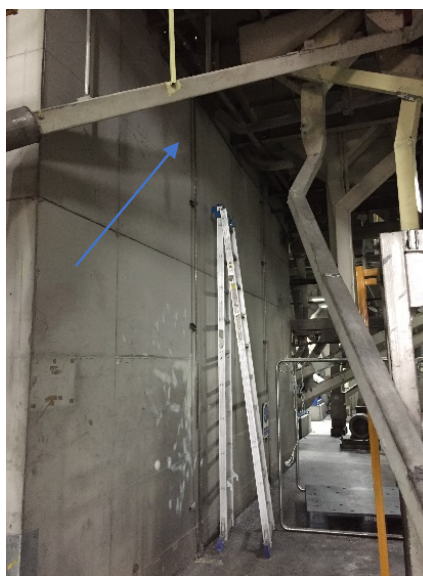
2.7.2.3 ออกแบบการวางท่อลม

ภาพที่ 2-1 ศึกษาท่อลมหลัก และการวางท่อลม

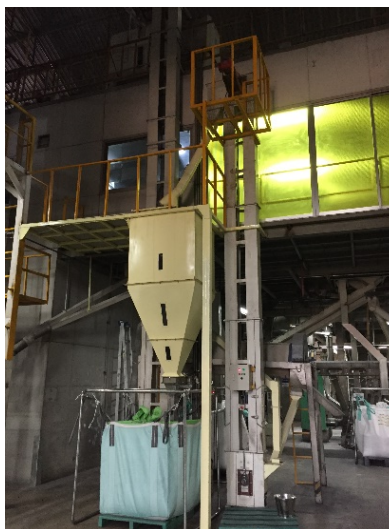
2.7.2.4 ทีมช่างเข้าสำรวจพื้นที่ ท่อลมหลักและกระพ้อ B-2

ภาพที่ 2-2 กระพ้อ B-2 มีความสูงประมาณ 6.6 เมตร และบริเวณโดยรอบ

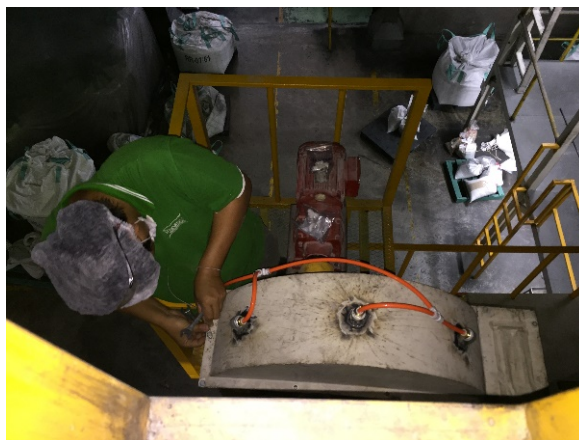
2.7.2.5 ติดตั้งฟิตติ้งเป่าลมทำความสะอาดกระพ้อ เริ่มทดลองติดตั้ง 3 จุด

ภาพที่ 2-3 จุดติดตั้งฟิตติ้งในการทดลองครั้งที่ 1 ทั้งหมด 3 จุด

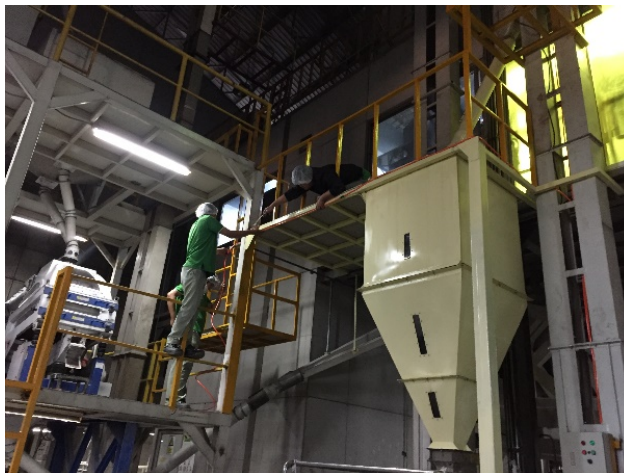
2.7.2.6 ต่อระบบท่อลมลงมายังท่อลมหลัก

ภาพที่ 2-4 การวางท่อลมลงมาที่บอลวาล์วท่อลมหลัก

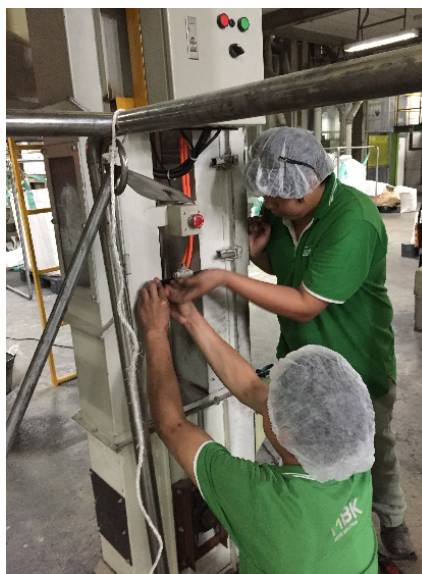
2.7.2.7 ติดตั้งท่อลมเข้ากับบอลวาล์วควบคุม

ภาพที่ 2-5 ต่อบอลวาล์วปิด - เปิด ที่บริเวณด้านล่างกระพ้อ

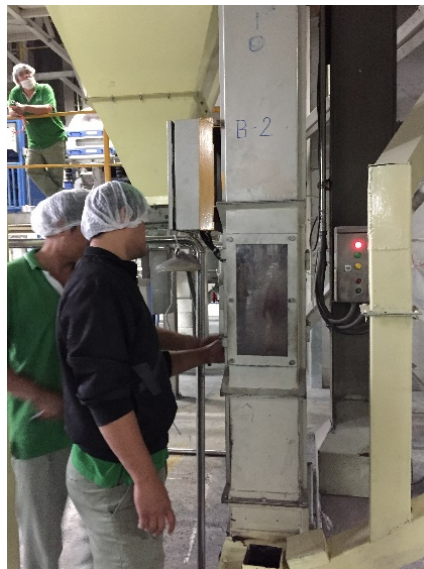
2.7.2.9 ทดลองเปิดวาล์วควบคุม เปิดการใช้งานระบบท่อเป่าลมทำความสะอาดกระท้อ

ภาพที่ 2-6 ทดลองเดินระบบครั้งที่ 1

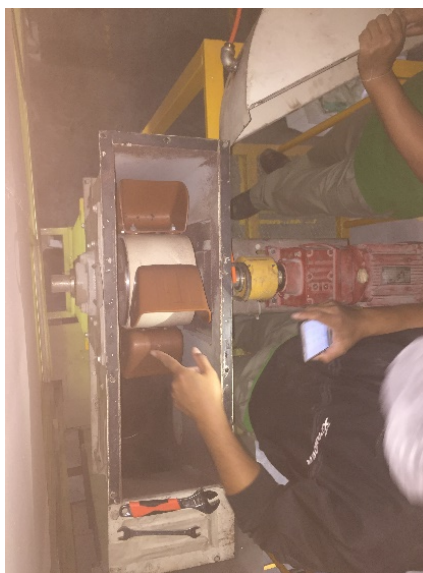
2.7.2.10 จับเวลาทำความสะอาด 10 วินาที

2.7.2.11 ตรวจสอบความสะอาดลูกกระท้อ และหัวกระท้อ

ภาพที่ 2-7 จับเวลา 10 วินาที และสำรวจความสะอาด

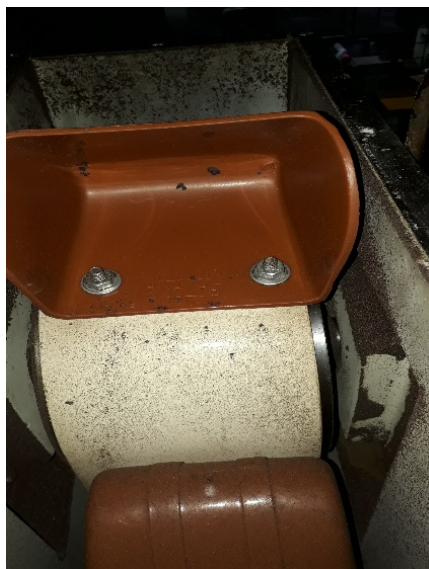
2.7.2.12 จากการตรวจสอบพบจุดอับทำให้ลมอัดไม่สามารถไปทำความสะอาดได้ทั่วถึง จึงดำเนินการปรับปรุงแก้ไข

ภาพที่ 2-8 บริเวณจุดอับ ลมเป่าทำความสะอาดไม่ทั่วถึง

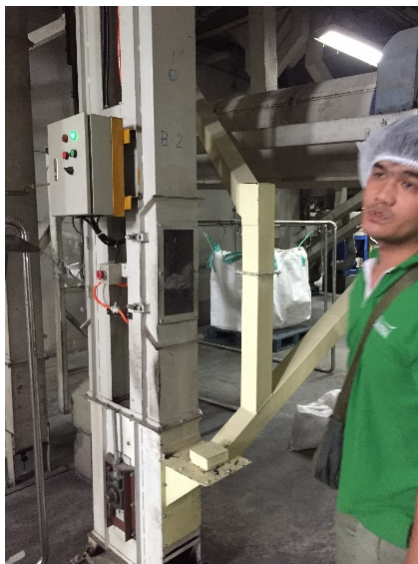
2.7.2.14 ทดลองเปิดวาล์วควบคุม เปิดการใช้งานระบบท่อเป่าลมทำความสะอาด

ภาพที่ 2-10 ทดลองระบบครั้งที่ 2 จับเวลา 10 วินาที

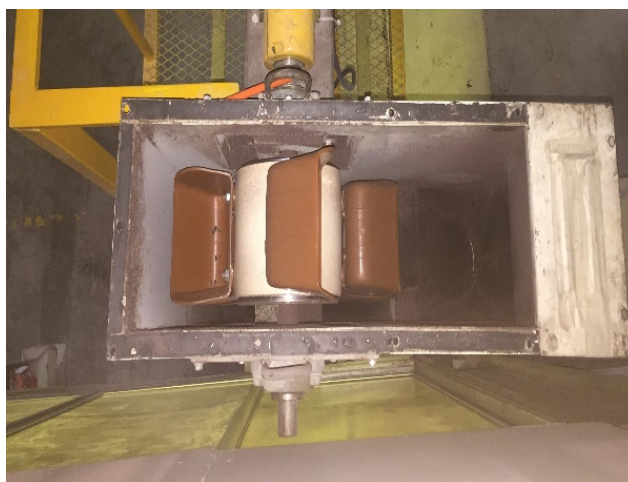
2.7.2.15 ผลการทดลองรอบที่ 2 พบว่าลูกกระพ้อ และหัวกระพ้อมีความสะอาดมากขึ้น

ภาพที่ 2-11 ตรวจสอบผลการทำความสะอาด

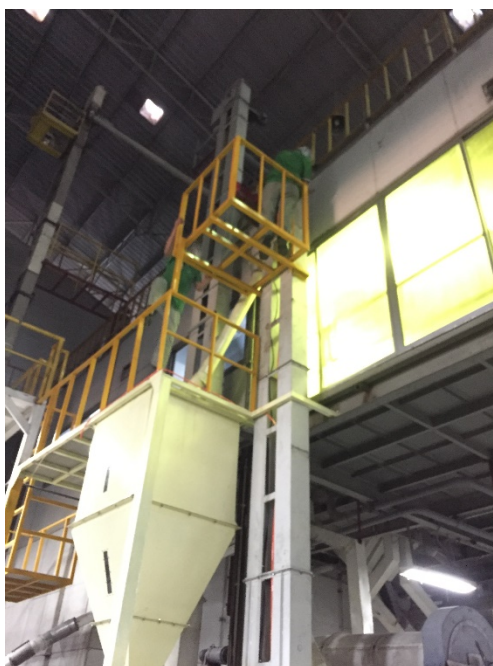
1.4.2.2 วิเคราะห์งาน และประเมินจุดเสี่ยงการทำงานบนที่สูง ในกิจกรรมการทำความสะอาดกระพ้อลำเลียงข้าว พบอันตรายจากการปฏิบัติงานบนที่สูง โดยพนักงานต้องปีนขึ้นไป ทำความสะอาดกระพ้อ ซึ่งมีความสูงหลายเมตรจึงได้ใช้หลักการทางวิศวกรรมเปลี่ยนแปลงกระบวนการทำงานโดยจัดทำโครงการพัฒนา และปรับปรุงท่อเป่าลมระบบอากาศอัดเพื่อกำจัดความเสี่ยงการทำงานบนที่สูงของพนักงานทำความสะอาดกระพ้อลำเลียงข้าว

วิเคราะห์ความเสี่ยงจากงานทำความสะอาดกระพ้อลำเลียงข้าว
