บทที่ 3 วิธีการดำเนินงาน

3.2 ศึกษาผังกระบวนการผลิต Front cabinet ของแผนก Injection

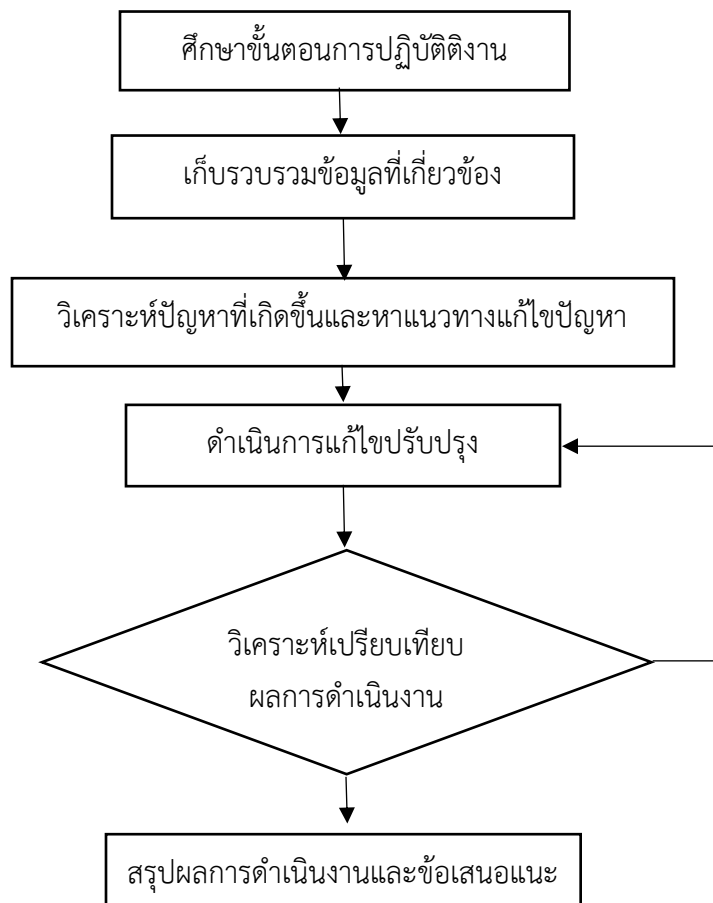
ภาพที่ 3.1 แผนภาพแสดงขั้นตอนการดำเนินงาน

สำหรับงานวิจัยนี้ผู้วิจัยเลือกการควบคุมกระบวนการในเชิงสถิติในอุตสาหกรรมฉีดพลาสติก และผู้วิจัยได้ทำการคิดวิจัยได้ทำการกำหนดขั้นตอน ในการดำเนินการแก้ไขกระบวนการผลิตโดยสามารถแสดงได้ดังภาพที่ 3.1

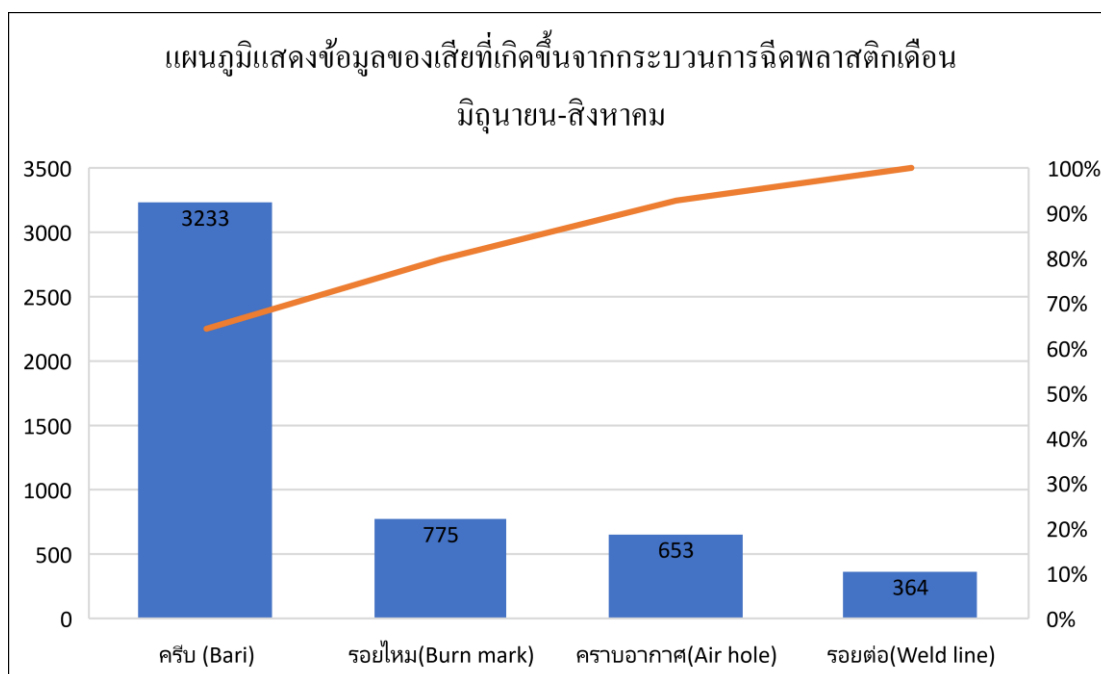
ภาพที่ 3.3 พังพาเรโตแสดงข้อมูลของเสียที่เกิดขึ้นจากกระบวนการ ฉีดพลาสติก จากผลิตภัณฑ์ทั้งหมด ในช่วง เดือน มิถุนายน-สิงหาคมพ.ศ. 2563

ของเสียที่เกิดขึ้นในกระบวนการฉีดพลาสติก โดยผู้วิจัยได้เก็บข้อมูลของเสียจากกระบวนการผลิตนับตั้งแต่ เดือนมิถุนายน พ.ศ. 2563 ถึงเดือนสิงหาคม พ.ศ. 2563 จากข้อมูลผู้วิจัย เห็นจำนวนของเสียที่เกิดขึ้น โดยของเสียที่เกิดขึ้นจากกระบวนการผลิตในแต่ละเดือนนั้นมีจำนวนมากดังแสดงในภาพที่ 3.3

จากการศึกษาและเก็บข้อมูลในช่วงเดือนมิถุนายน-สิงหาคมพ.ศ. 2563 พบว่า จำนวนของเสียที่เกิดขึ้นจากกระบวนการผลิตโดยมีลักษณะบกพร่องของผลิตภัณฑ์ในช่วงดังกล่าว เป็นจำนวน 5025 ชิ้น มีผลิตภัณฑ์บกพร่องเป็น ครีบ (Bari) จำนวน 3,233 ชิ้น รอยไหม้ (Burn mark) จำนวน 775 ชิ้น คราบอากาศ (Air hole) จำนวน 653 ชิ้น งานเป็นรอยต่อ (Weld line) จำนวน 364 ทั้ง

ผลิตภัณฑ์บกพร่องดังกล่าวล้วนแต่เป็นลักษณะที่ก่อให้เกิดการสูญเสีย ดังนั้น ผู้วิจัยเลือกหลักการของพาเรโต จากการวิเคราะห์ภาพที่ 3.2 เป็นการอธิบายถึงกฎของพาเรโต “กฎ 80:20” คือการช่วยแยกส่วนน้อยที่สำคัญ ออกจากส่วนมากที่ไม่สำคัญ การแยกสิ่งที่สำคัญมากน้อย ออกจากกันคือ โดยสิ่งที่สำคัญจะมีเพียงร้อยละ 20 ของสิ่งที่ไม่สำคัญร้อยละ 80 ซึ่งผู้วิจัยได้สังเกตเห็นว่าลักษณะ ของเสียที่

เกิดขึ้นทั้ง 4 ประเภทต่างมีความสำคัญทัดเทียมกัน ดังนั้นผู้วิจัยจึงตัดสินใจเลือกลักษณะ ผลิตภัณฑ์ที่บกพร่องที่มีเปอร์เซ็นต์มาเป็นอันดับหนึ่ง คือ ชิ้นงานเกิดครีบมาเป็นตัวอย่างในการวิจัย

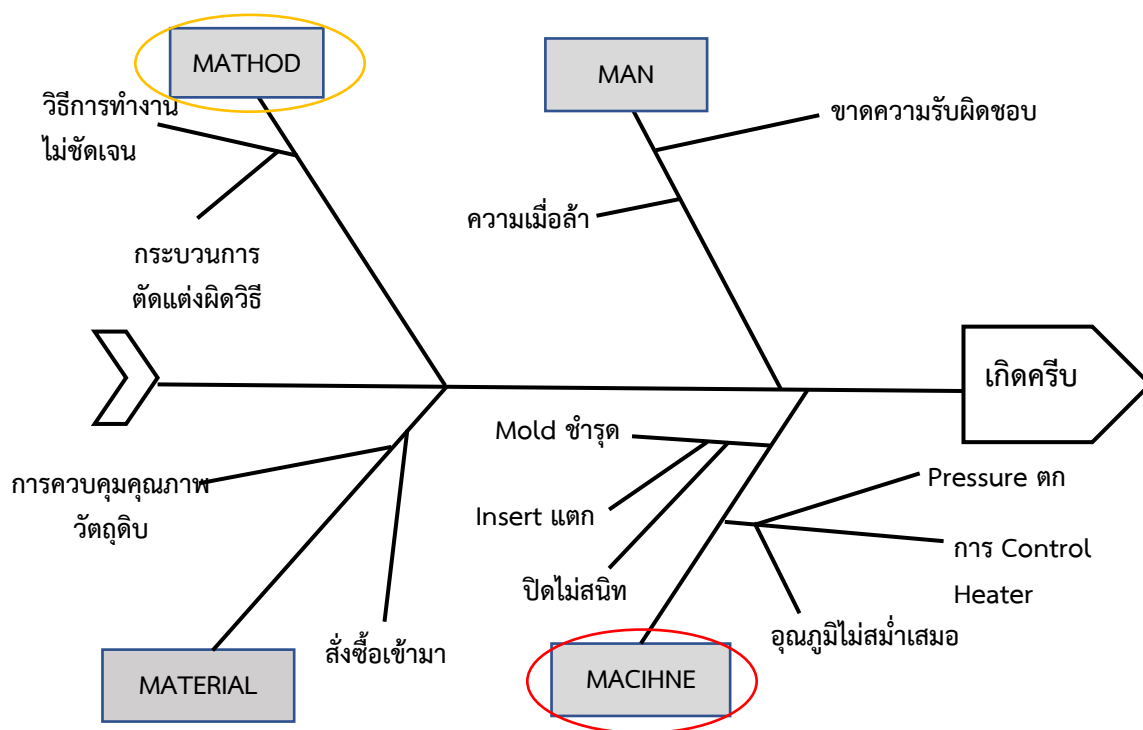
ภาพที่ 3.6 แผนผังเหตุและผลแสดงสาเหตุของปัญหา

จากการวิเคราะห์ปัญหากระบวนการผลิต ระบุปัญหาของเสียโดยการระดมสมองจากผู้มีประสบการณ์และหัวหน้างานเพื่อหาสาเหตุของการเกิดครีบโดยนำเสนอผ่านแผนผังเหตุและผล Cause and effect diagram ตามหลัก 4M คือ เครื่องจักร คน วิธีการ และวัตถุดิบซึ่งการระบุสาเหตุได้มุ่งไปที่ขั้นตอนการผลิตต่าง ๆ ที่คาดว่าจะมีอิทธิพลต่อการเกิดปัญหาของผลิตภัณฑ์ดังภาพที่ 3.6

จากการใช้แผนภาพก้างปลาวิเคราะห์สาเหตุของปัญหาพบว่า สาเหตุที่ทำให้ชิ้นงานเกิดครีบคือเครื่องจักร (Machine) เพราะ แม่พิมพ์เกิดการชำรุด Insert แตก แม่พิมพ์ปิดไม่สนิท ทำให้แรงดันตก อุณหภูมิไม่คงที่ เป็นสาเหตุที่ทำให้ชิ้นงานเกิดครีบเป็นจำนวนมาก และพบปัญหาวิธีการไม่เหมาะสม กระบวนการตัดแต่งผิดวิธี เพราะพนักงานไม่มีความเข้าใจในกระบวนการทำงาน ผู้วิจัยจึงนำสาเหตุของ

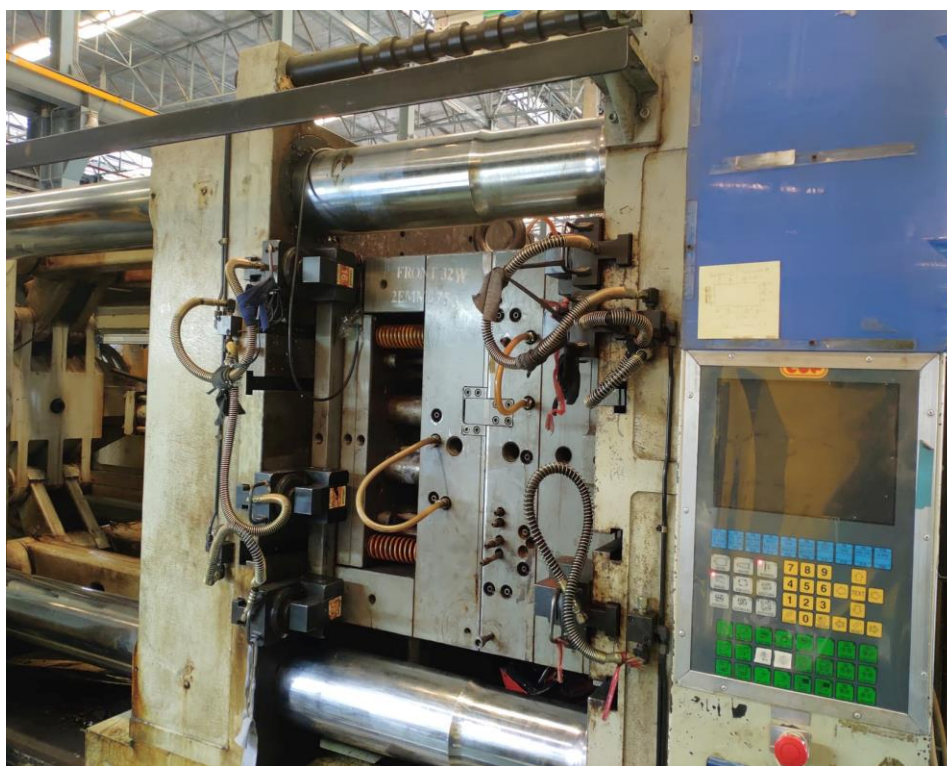
ภาพที่ 3.7 แม่พิมพ์เกิดการชำรุด

จากการวิเคราะห์ปัญหาชิ้นงานเกิดครีบโดยที่ปัญหาเกิดจากเครื่องจักรมีการชำรุด ผู้วิจัยมีแนวทางการปรับปรุงแก้ไขเพื่อป้องกันการเกิดครีบซึ่งทำให้ชิ้นงานเกิดความเสียหายไม่ผ่านมาตรฐาน โดยเครื่องฉีดพลาสติกเป็นปัญหาหลักเนื่องจากขาดการบำรุงรักษาอย่างต่อเนื่องทำให้ประสิทธิภาพในการทำงานของเครื่องไม่มีประสิทธิภาพเท่าที่ควร แม่พิมพ์เกิดการชำรุดเนื่องจากใช้งานมาอย่างยาวนาน Insert แตก และไม่มีการบำรุงรักษาให้อยู่ในสภาพที่ดีเท่าที่ควร ปัญหาย่อยคือ ความดันของเครื่องไม่คงที่ อุณหภูมิไม่สม่ำเสมอ จึงเป็นสาเหตุที่เกิดปัญหาดังภาพที่ 3.7

ปัญหาคือแม่พิมพ์ชำรุด การแก้ไขปัญหาทางด้านแม่พิมพ์จะต้องทำใบส่งซ่อมแล้วจะต้องได้รับการเซ็นอนุมัติจากทางหัวหน้าแผนก ผู้ควบคุม และวิศวกร จากนั้นจึงนำแม่พิมพ์ไปซ่อมกรณีปัญหา Insert แตก และแม่พิมพ์ปิดไม่สนิทที่แผนก MOLD SHOP ของโรงงาน มีการจัดตั้งทีมดูแล Condition โดยทุก ๆ 3 ชั่วโมง จะต้อง มีพนักงานที่ได้รับมอบหมายมาตรวจสอบค่ามาตรฐานของเครื่องที่ตั้งไว้ว่ามีการคลาดเคลื่อนหรือไม่ หากพบว่าค่าที่ตั้งไว้มีการคลาดเคลื่อนให้แจ้งหัวหน้าช่างและทำการปรับตั้งค่าใหม่ทันที นอกจากนี้ควรมีการตรวจสอบสภาพเครื่องจักรโดยรวมทั้งก่อนและหลังปฏิบัติงาน ทำ

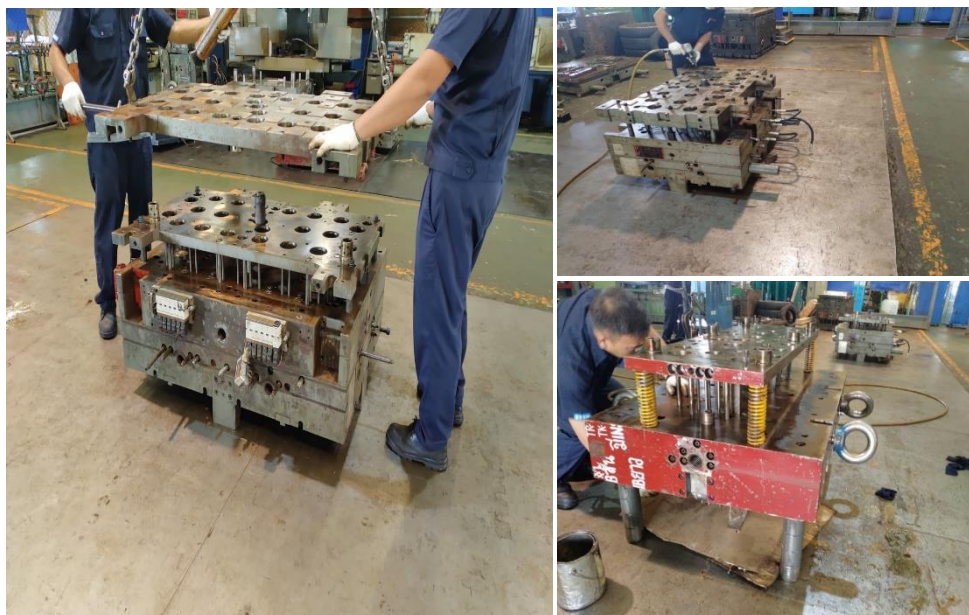
ภาพที่ 3.9 แผนก MOLD SHOP ทำการซ่อมแม่พิมพ์

การตรวจเช็คอย่างละเอียดพร้อมทั้งมีกำหนดการซ่อมบำรุงเครื่องจักรทุก ๆ 2 เดือน เพื่อคงประสิทธิภาพการทำงานของเครื่องจักรและแม่พิมพ์ ดังรูปที่ 4.3-4.5

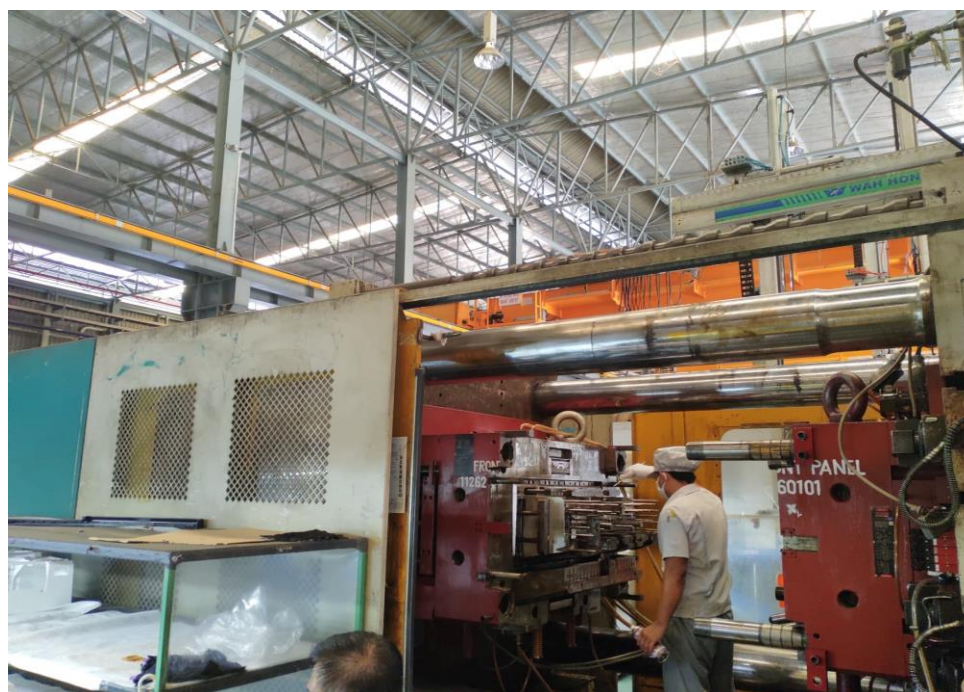
ภาพที่ 3.10 ซ่อมบำรุงเครื่องฉีด

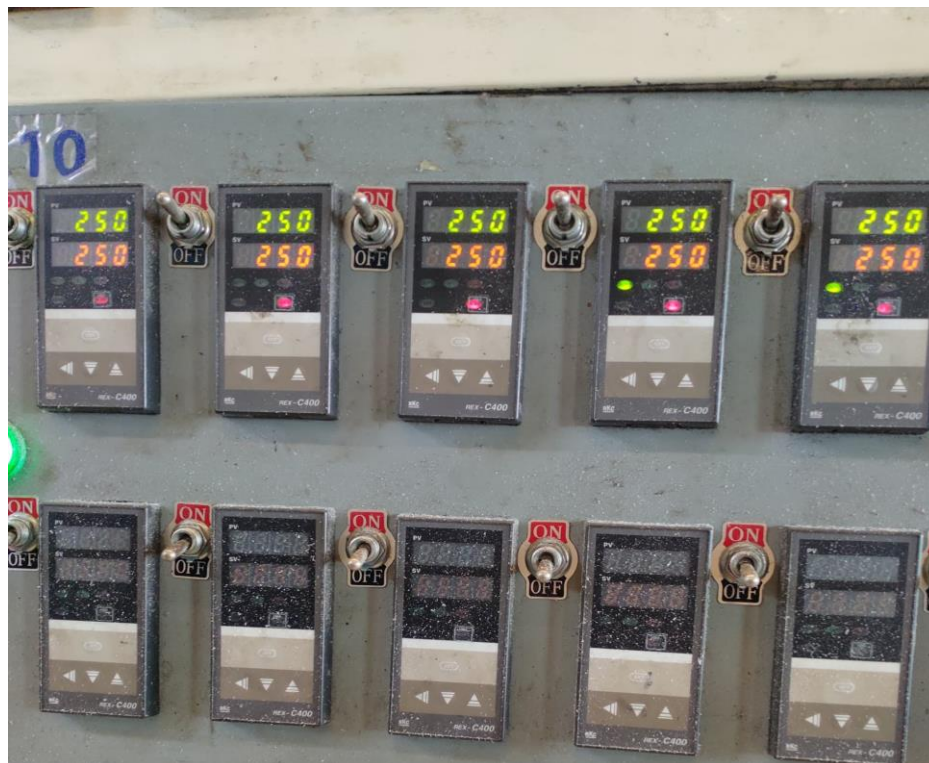
ภาพที่ 3.11 ปรับอุณหภูมิ Barrel ให้คงที่
